### Poškození

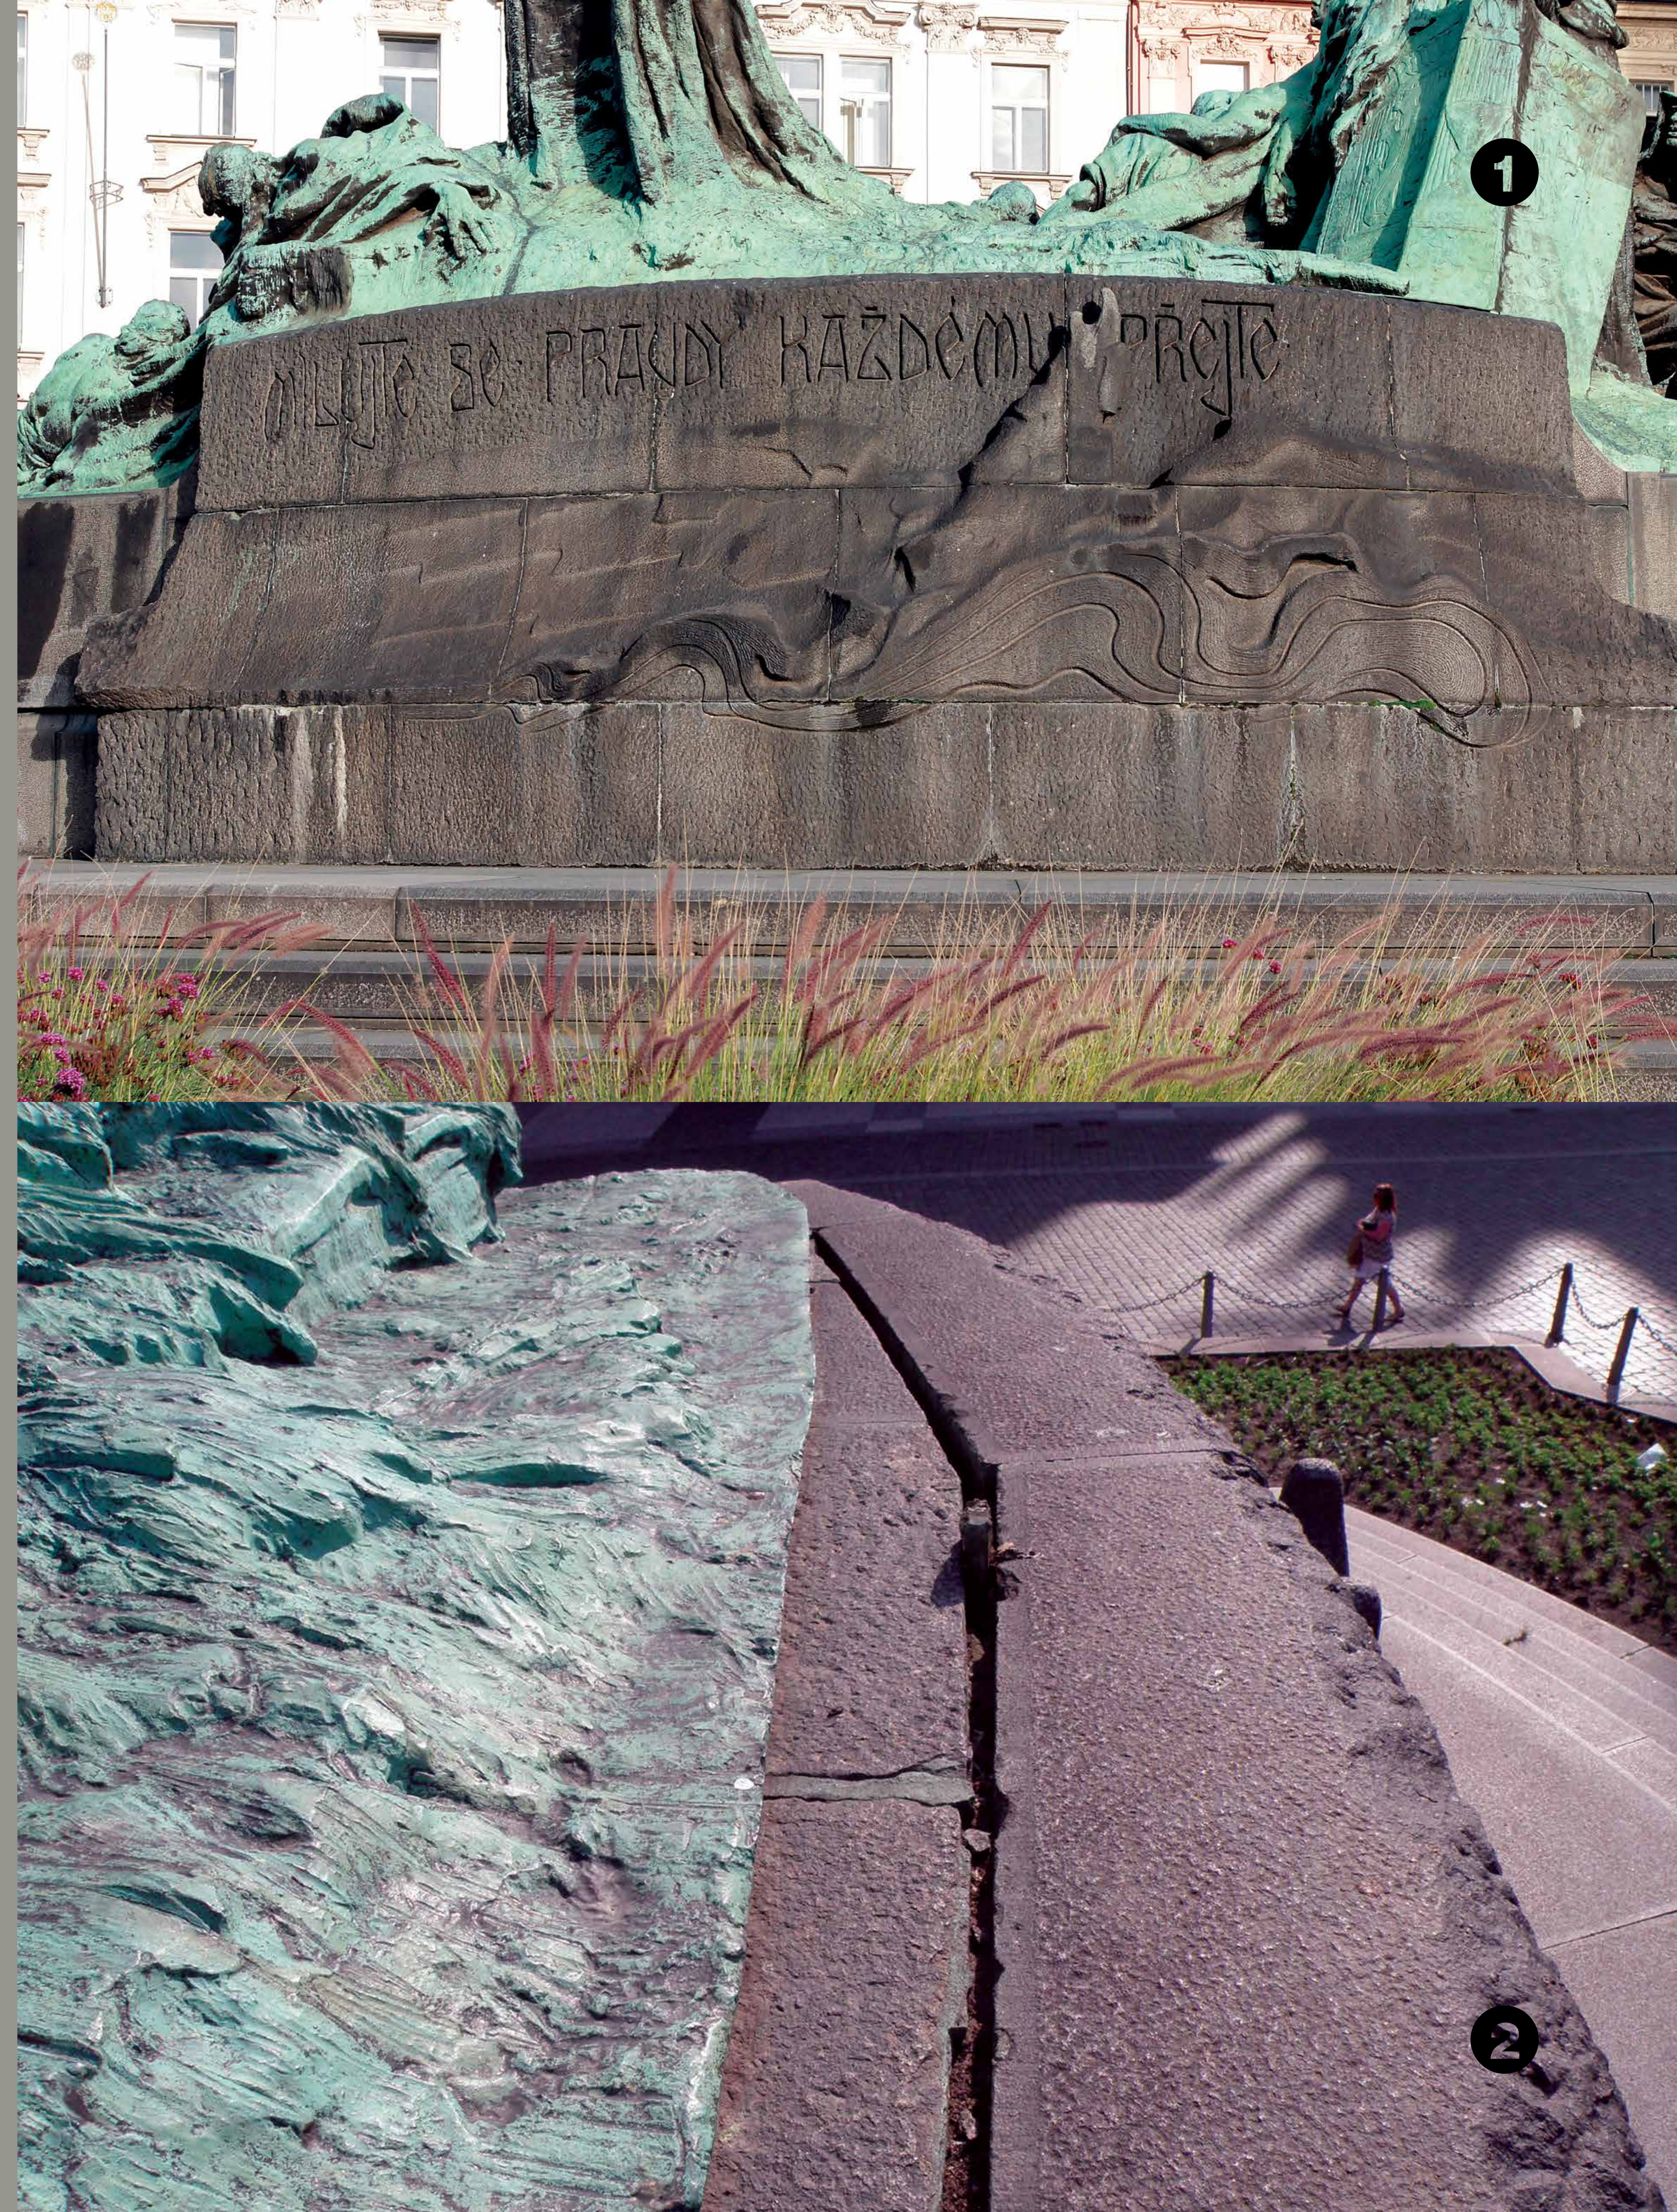
**1** Plastický povrch reliéfního vyobrazení byl zanesen spadem a prachovými nečistotami, které se usazovaly v prohlubních žuly a vytvářely na povrchu nepravidelné začernalé plochy
