Galerie hlavního města Prahy

Restaurování Pomníku mistra Jana Husa

Detaily restaurování

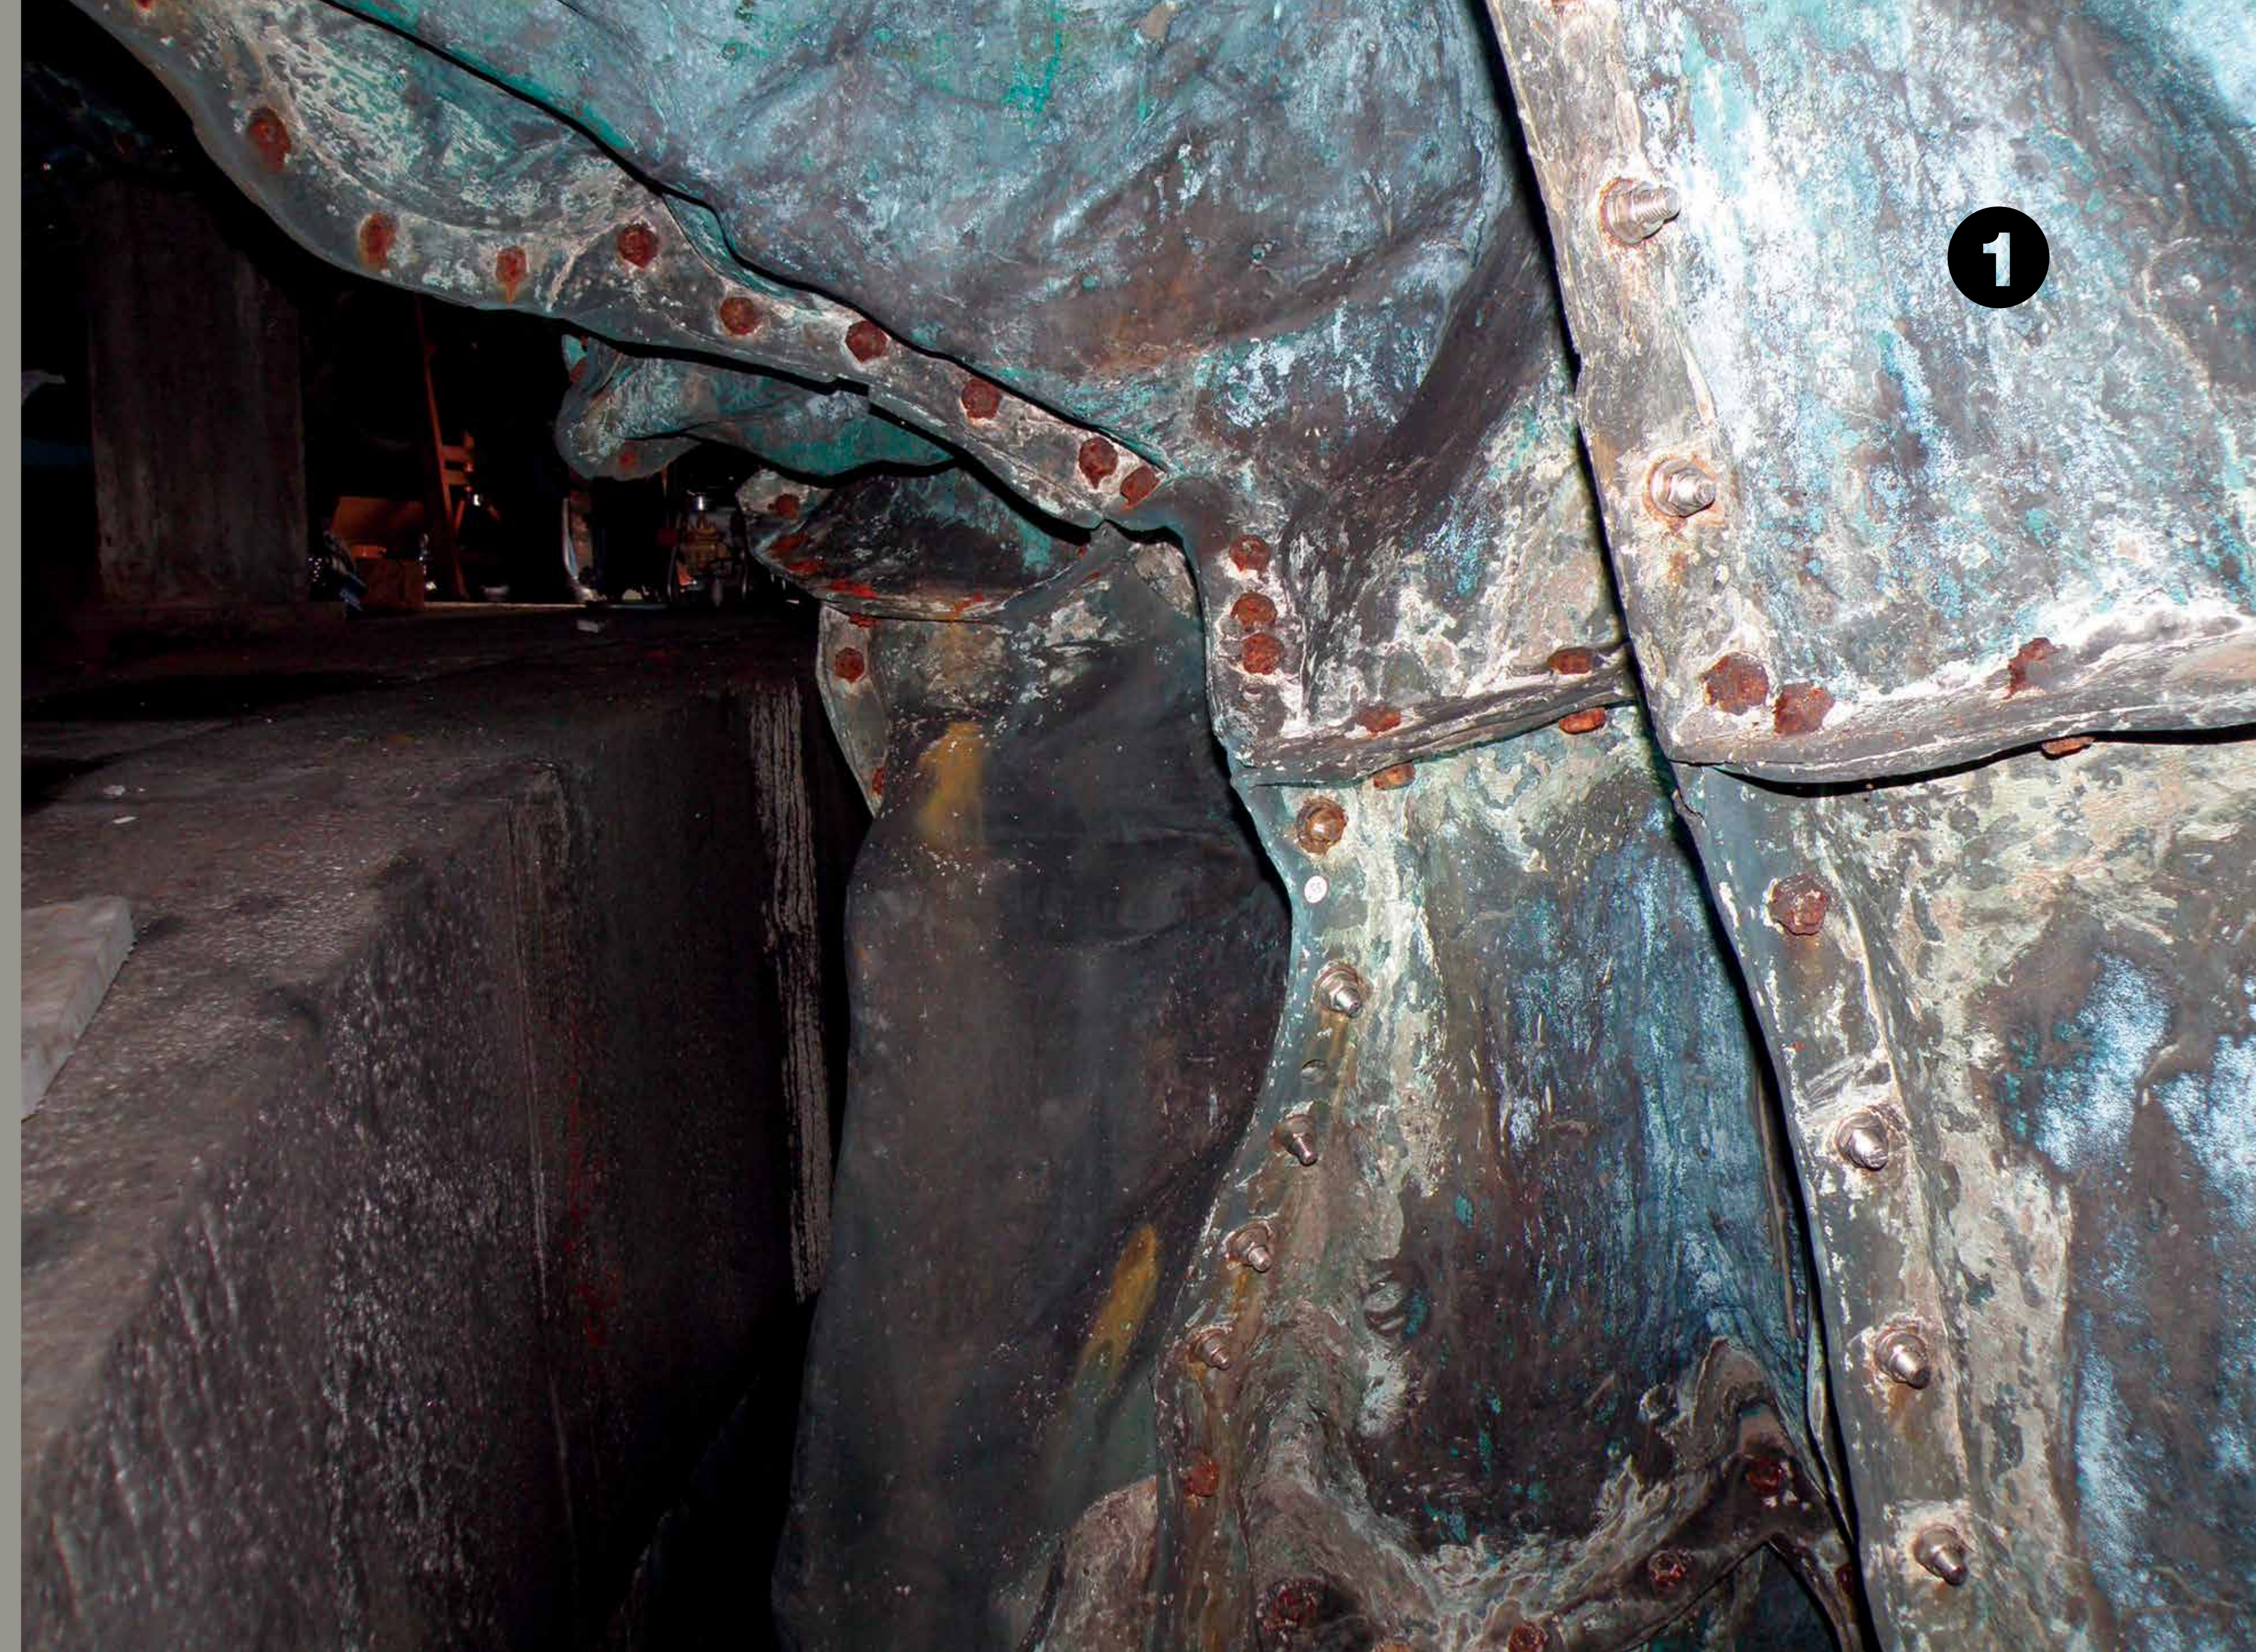
1 Pohled do vnitřního prostoru pod bronzovým sousoším. Pracovní plocha není velká, v útrobách pomníku se navíc v letních měsících velice rychle mění klima. Slunce dokáže bronzový plášť rozpálit na vysokou teplotu během krátké doby. Proto se práce na výměnách spojovacích šroubů musely provádět v závislosti na počasí a během dne i na několik hodin přerušit.

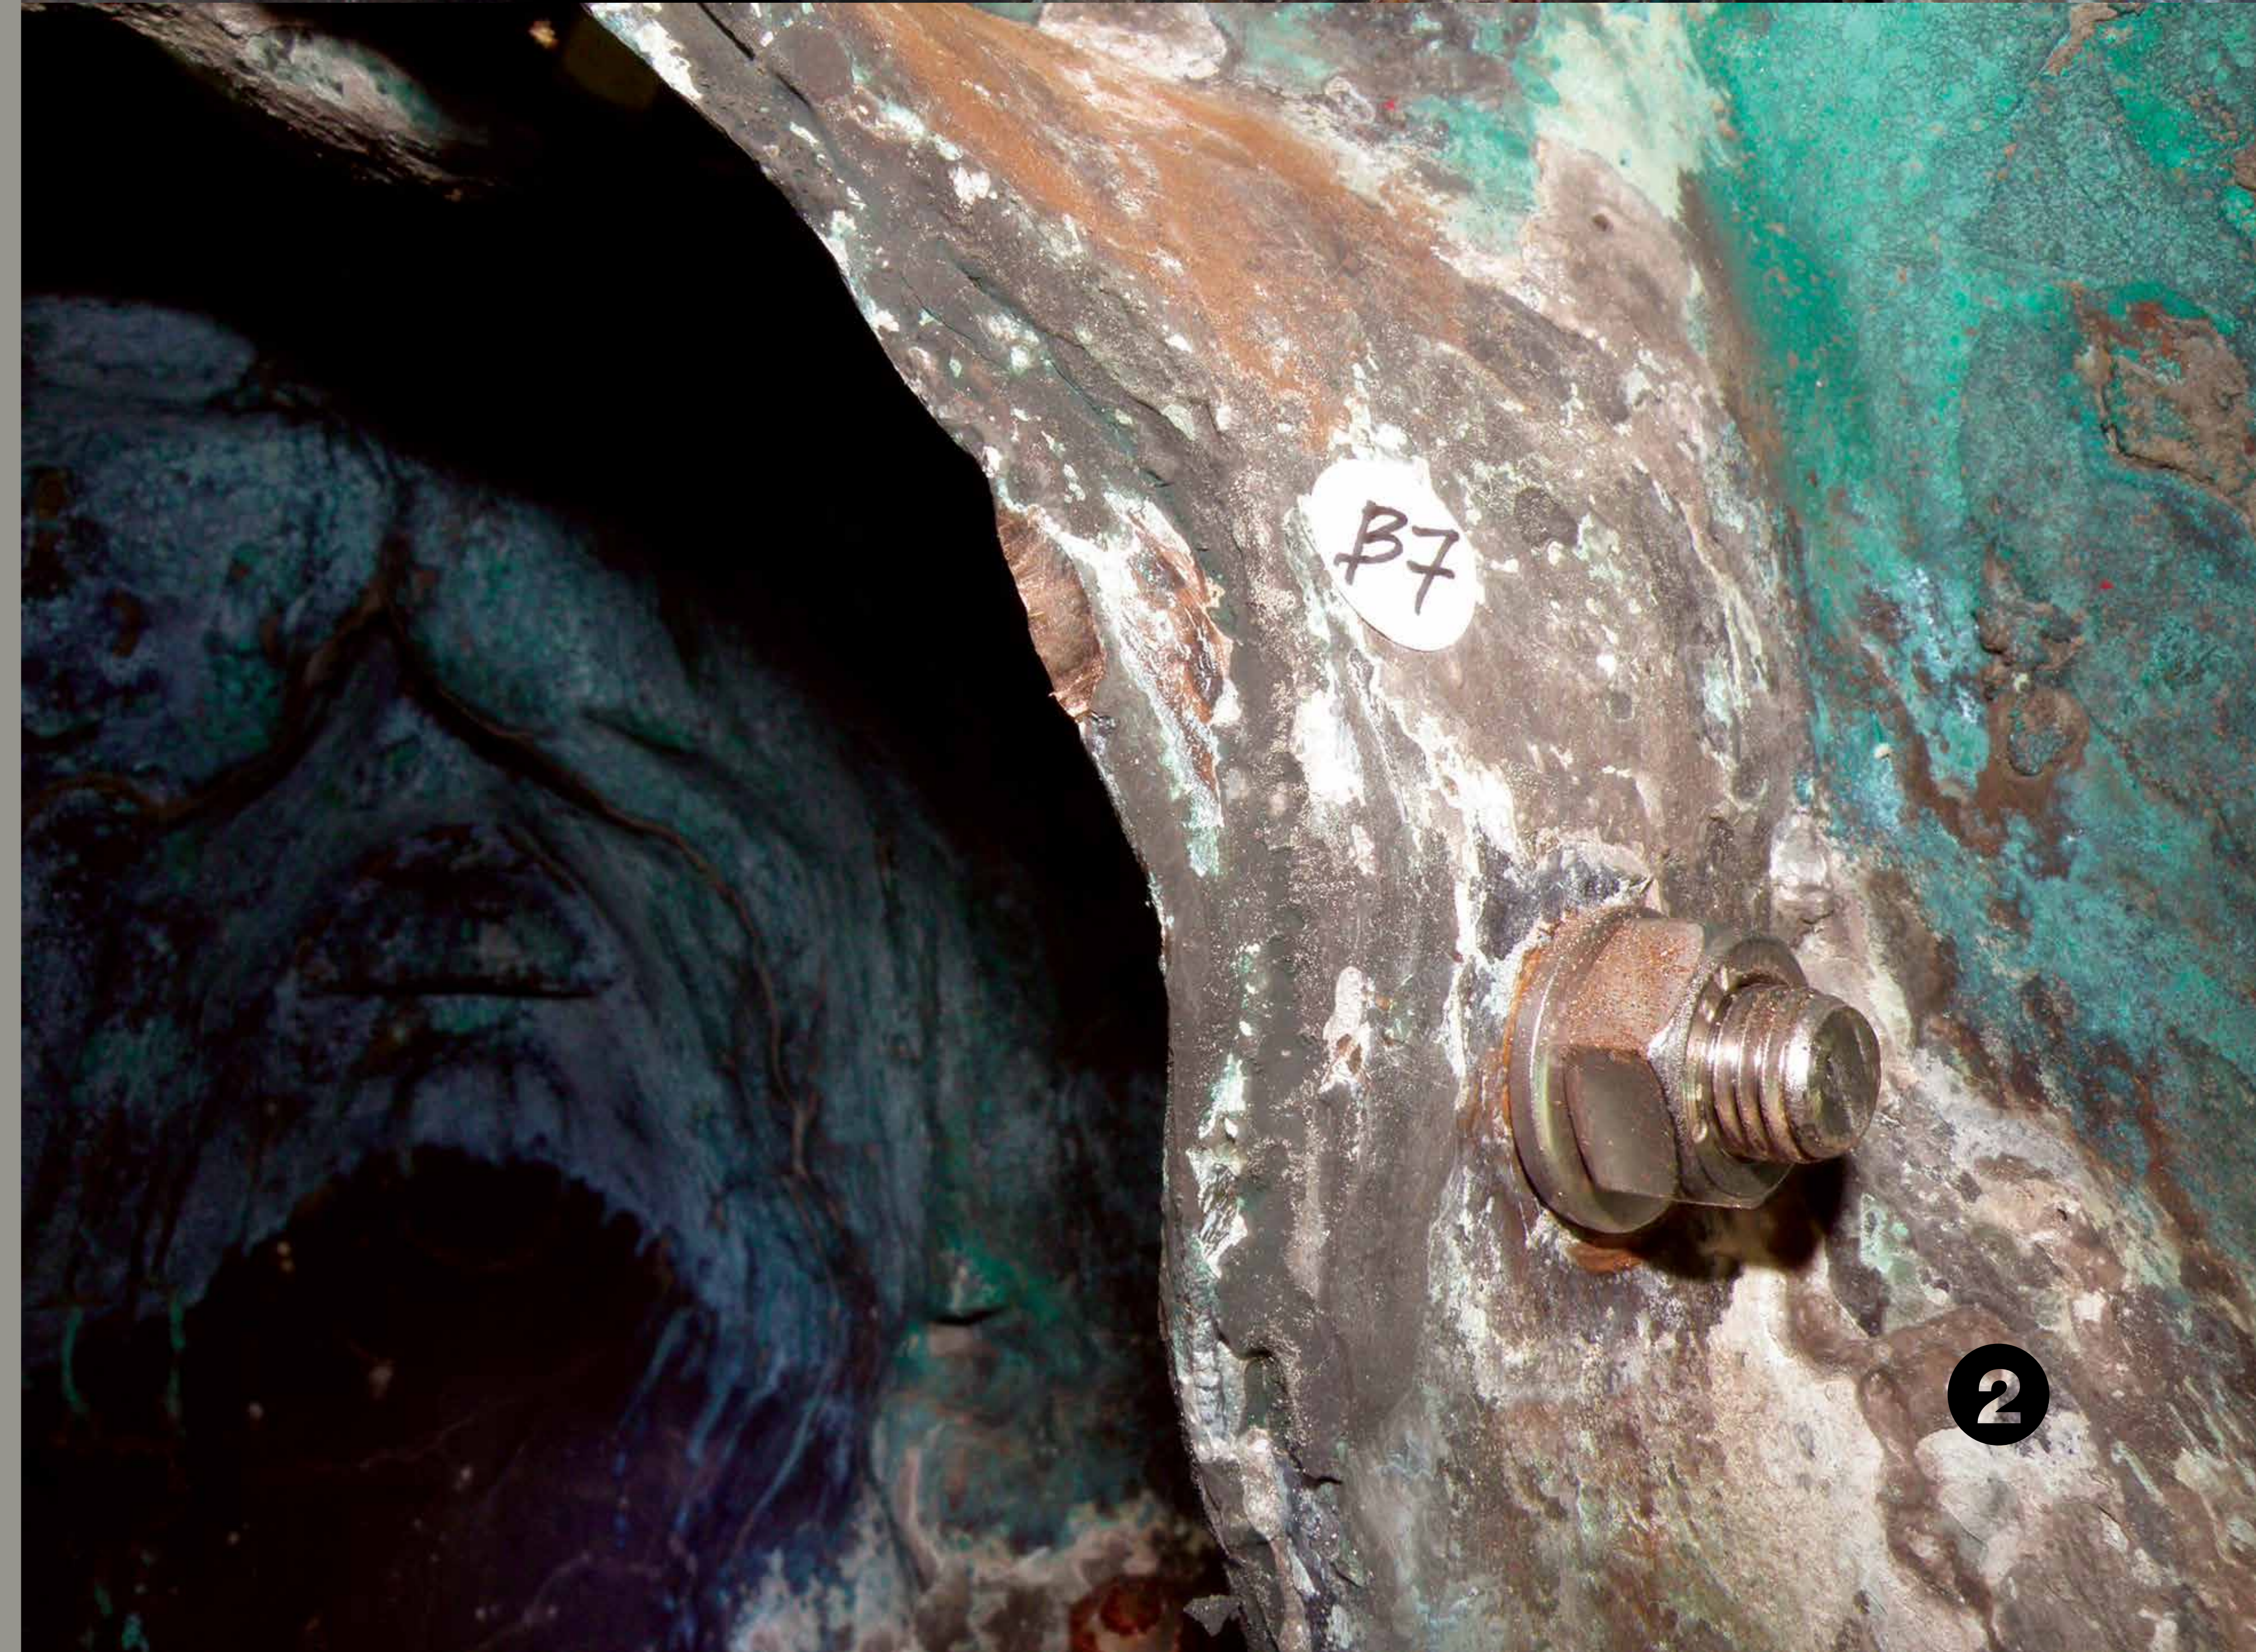
2 Detail spojovacího lemu, tzv. montýrky, a nového spojovacího šroubu z nerezového materiálu. Tento nekorodující materiál by měl vydržet v interiéru Husova pomníku nejméně dvě století bez výrazných změn.
